**A95**

# Osteoporosis Model

Impressive didactic model for comparing osteoporotic and normal thoracic vertebrae. Ideal for medical studies and patient consultation. The 11th and 12th thoracic vertebrae are shown.

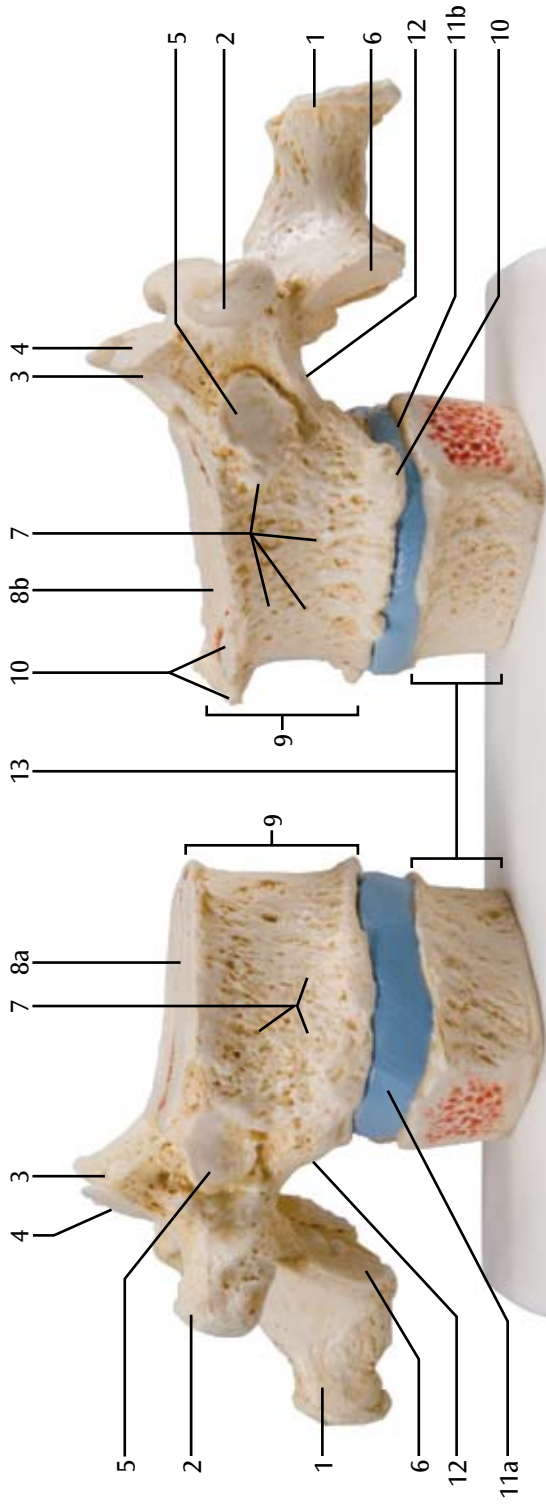
# A-1

**A-1 Lateral view of a healthy 11th thoracic vertebra with below adjacent intervertebral disc and 12th thoracic vertebra (reduced)**

For comparison, reproductions of two corresponding healthy vertebrae with intervertebral disc are provided on the right side. One half of the upper vertebral body is also magnetically attached and can be removed.

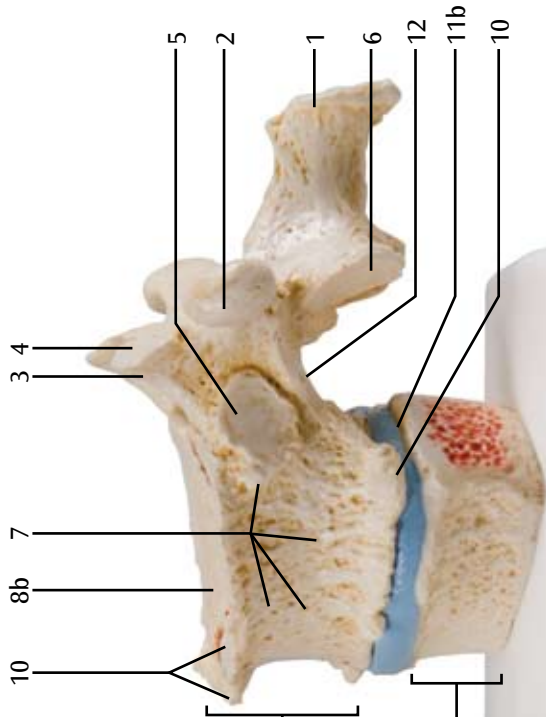
# A-2

**A-2 Lateral view of an osteoporotic 11th thoracic vertebra with degenerative changes with below adjacent intervertebral disc and 12th thoracic vertebra (reduced)**

Reproductions of sequential osteoporotic thoracic vertebrae with narrower intervertebral disc are located on the left of the stand. The upper vertebra is divided in the middle. The magnetically attached vertebral half can be removed easily to show the cut surfaces. This allows clear visualisation of the fractured upper part of the vertebral body caused by sintering, i.e. collapse of the bony substance in the course and as a result of osteoporosis. Degenerative changes in the bone, manifested as osteophytes, are also identifiable.

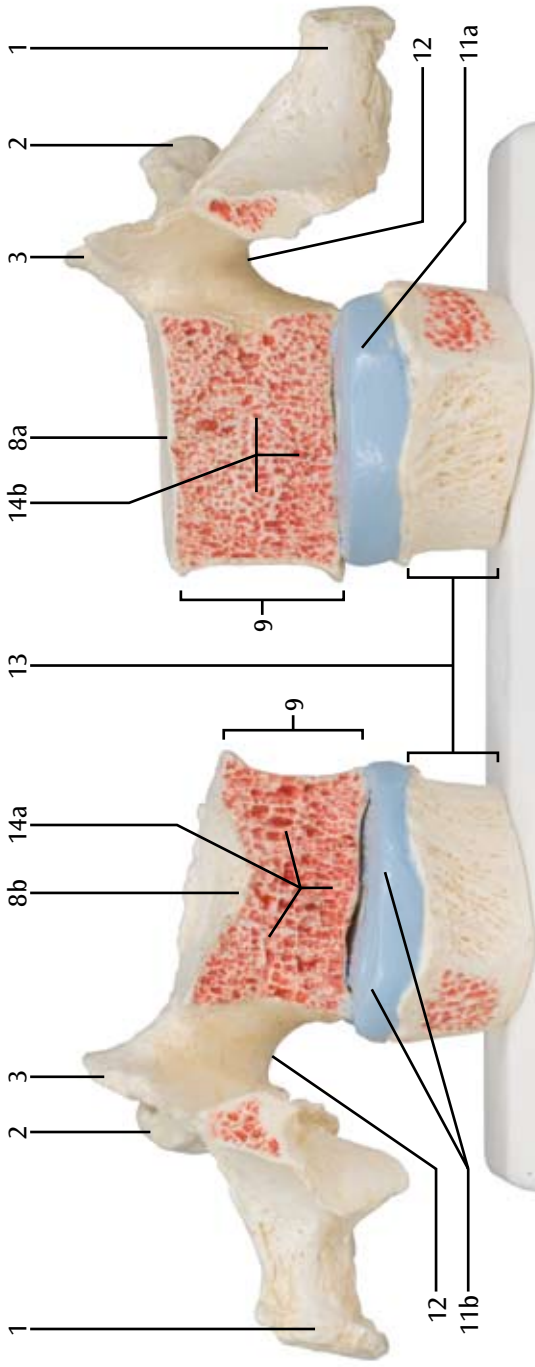
# B-1

**B-1 Midsagittal section through body of osteoporotic 11th thoracic vertebra with degenerative changes**

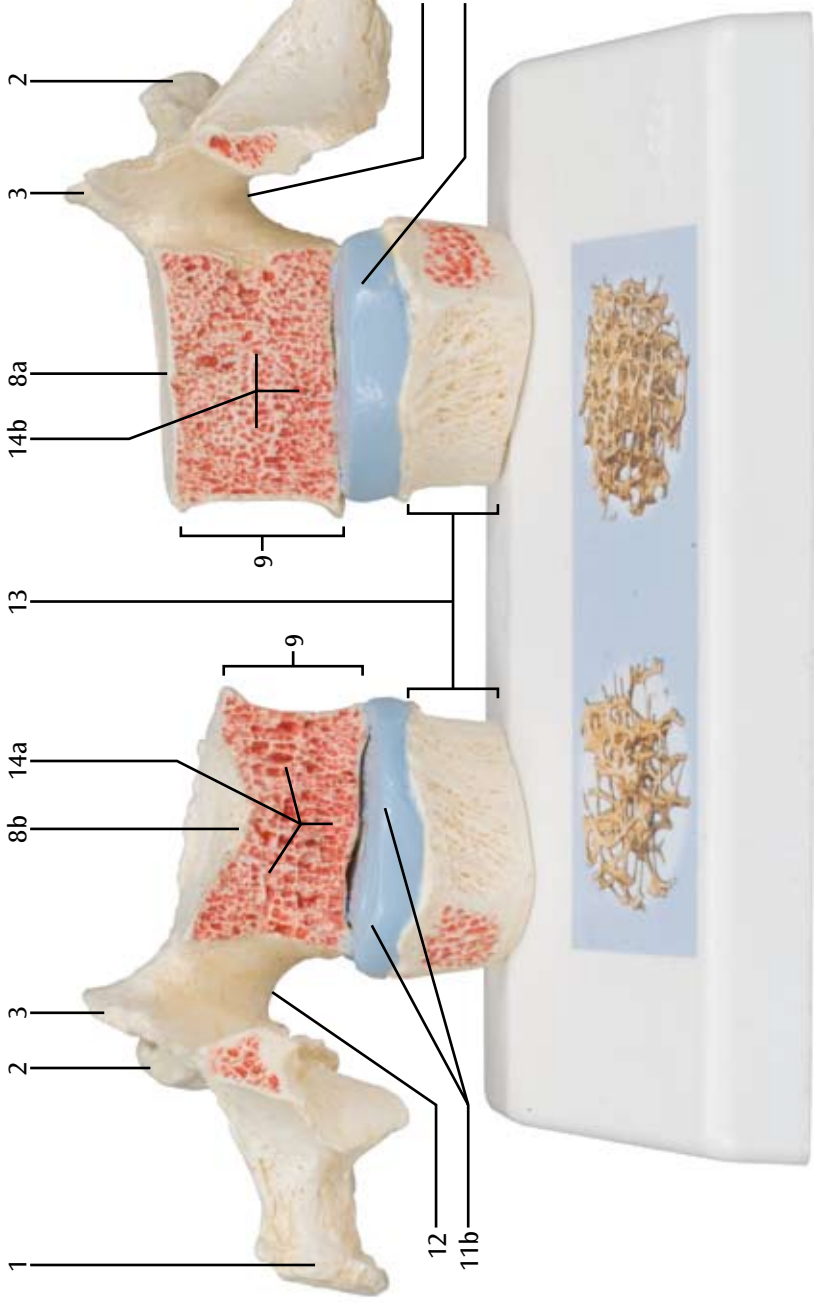
# B-2

**B-2 Midsagittal section through body of healthy 11th thoracic vertebra**

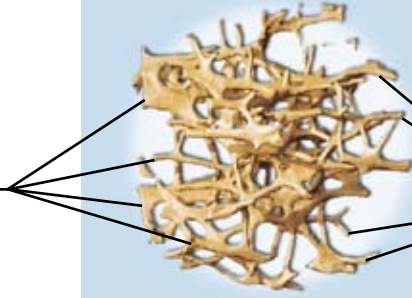
**C-1**

**C-1 High resolution micro-CT 3D-image reconstruction: biopsy of osteoporotic trabecular bone showing reduced density and change of architecture**

Each set of vertebrae also has a sticker on the stand showing two 3D micro CT images obtained from bone biopsies. These illustrate the microarchitecture of the osteoporotic bone, which has a lower bone density compared to healthy bone.

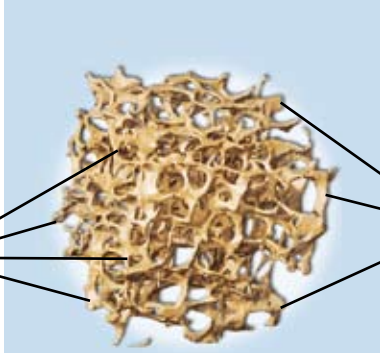
**C-2**

**C-2 High resolution micro-CT 3D-image reconstruction: biopsy of healthy trabecular bone**
